# 西安茶林包装有限公司果品包装箱生产线建设项目竣工环境保护验收调查报告表(固废部分)

建设单位:西安荣林包装有限公司

2020年1月

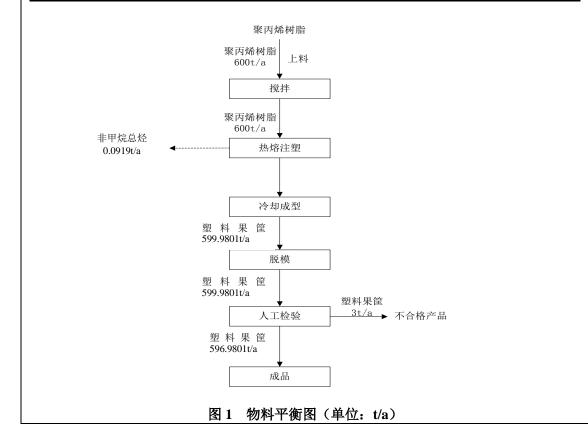
本项目果品包装箱生产过程物料平衡见表5、图1。

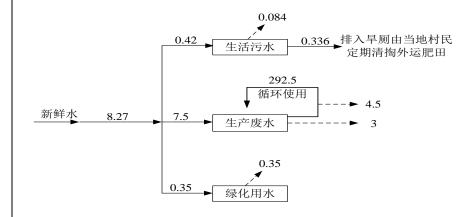
图 2 项目水平衡图 单位: m³/d

项目冷却塔产生清净下水全部用于道路洒水,不外排;生产过程中冷却水重复循环使用,定期补充新鲜水,不外排。项目排水主要为生活污水,生活污水产污系数以 0.8 计,则员工生活污水产生量为 0.336m³/d, 67.2m³/a。项目设旱厕,生活污水排入旱厕由周围村民定期清掏施肥不外排。

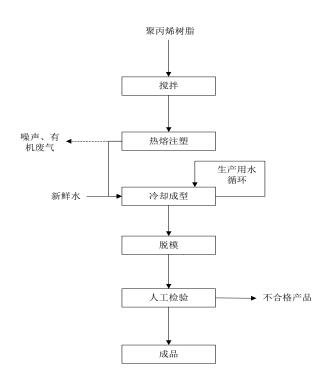
图 3 环评阶段工艺流程及产污环节图

- 1、搅拌:将聚丙烯树脂加入到搅拌机中进行搅拌。本项目采用新聚丙烯树脂,清洁度很高,因此几乎无投料粉尘产生。此工序会产生设备噪声。
- 2、热熔注塑:通过上料机将干燥的聚丙烯树脂加入到注塑机的料筒中,进入注塑机。通过螺杆的旋转和机筒外壁加热使聚丙烯树脂成为熔融状态,注塑工艺控制工作温度在220℃左右。此工序会产生非甲烷总烃和设备噪声。
- 3、冷却成型: 注塑机进行合模和注射座前移,使喷嘴贴紧模具的交口道,接着向注射缸通入液压油,使螺杆向前推进,从而以很高的压力和较快的速度将熔料注入温度较低的闭合模具内,经过保压、冷却,使其固化成型。此工序会产生设备噪声。
  - 4、脱模:开模取出塑件。取出塑件后又再闭模,进行下一个循环。
  - 5、人工检验:对成型的产品进行人工检验。此工序会产生不合格产品。此外,员工办公生活还会产生生活污水和生活垃圾。

根据上述工艺对比,实际工艺方面与环评阶段未发生变化。

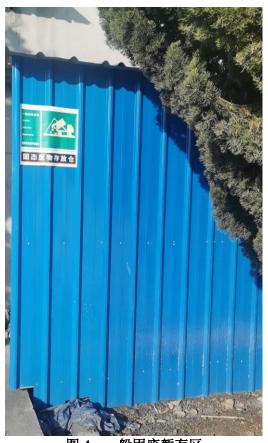
图 4 一般固废暂存区

根据企业运行资料,本项目运营期袋装原料和箱装原料使用完毕后产生的废包装袋和废包装箱的量约为1t/a,暂存于一般工业固废暂存间,集中收集后出售给废旧物资回收公司,不外排。

b、不合格产品:不合格产品占原料用量的 0.5%计,果品包装箱原料总量为 600t/a,不合格产品产生量为 3t/a。暂存于一般工业固废暂存间,集中收集后出售给废旧物资回收公司,不外排。

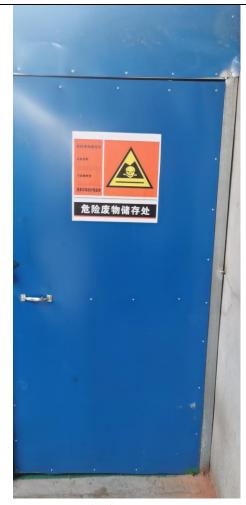
危废间外观

按照《危险废物贮存污染控制标准》(GB18597-2001)要求,建造专用的危险废物暂存场,将危险废物分类转入容器内,并粘贴危险废物标签,做好相应的记录。对相应的暂存场应建设基础的防渗设施、防风、防雨、防晒及配套照明设施等,并于场内其他生产单元、办公生活区严格区分、单独隔离,并严格按照相应程序报环境保护行政主管部门批准。

※危险废物暂存设施一般要求:危险废物暂存场所应单独分区,并定设置警示标志;贮存区周边设置围堰,地面和围堰所围建的容积不低于堵截最大容器的最大储存量或总储量的五分之一;地面和裙角要用坚固、防渗的材料建造,防渗系数≤10<sup>-7</sup> cm/s,贮存区内必须有泄漏液体收集装置;危险废物暂存场所周围应设置防护栅栏。

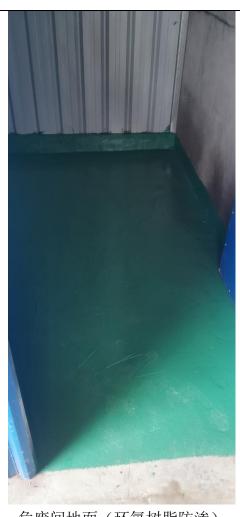
危废间地面 (环氧树脂防渗)

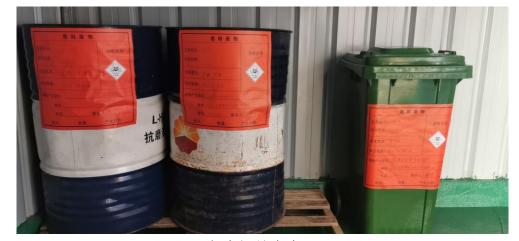
危废间储存容器 图 5 一般固废暂存区

※危险废物采用专用容器收集,并加盖密封,防止废气挥发,容器顶部与液体表面之间保留 100mm 以上的空间。禁止将不相容的危险废物在同一容器中混装。

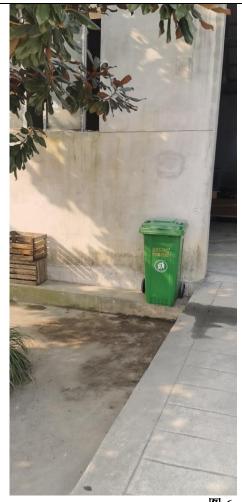
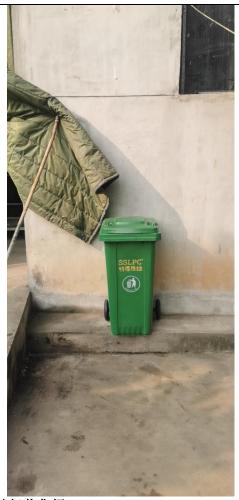
图 6 生活垃圾收集桶

项目工作人员 12 人, 年工作累积 200 天, 生活垃圾产生量约为 2.4kg/d (即 0.48t/a)。办公室外设置专门的垃圾桶,定期由广济镇环卫部门定期清运。
