陕西省秦岭北麓主体山水林田湖草沙

一体化保护和修复工程（长安区）

环境影响报告书

陕西三绿环境工程咨询有限公司

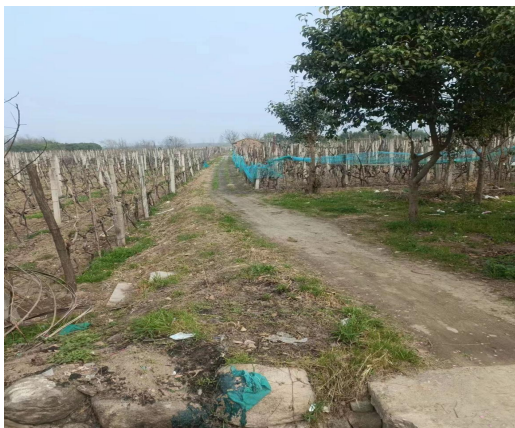
田间道路现状

项目区内耕园地面积475.56hm²，其中坡度小于6°的面积为334.95hm²，分布在山前冲洪积平原区，大于6°，小于25°的面积为138.01hm²，分布在山前丘陵地带，存在轻度水土流失，需要进行土地平整。项目区田间道路相对通畅，但存在部分断头路，部分路段过窄或者过陡，小型农用机械较难通行，部分田块有弃耕现象，严重影响农业生产。农田道路多为土路、雨天泥泞，给当地农民生产和生活带来极大不便。由于渠道缺乏管理，渠道淤积严重，水道不畅，无法保证项目区的农作物灌溉用水。近几年，井灌逐渐兴起，灌溉的面积不断扩大，从而加剧了原有明渠的破损。

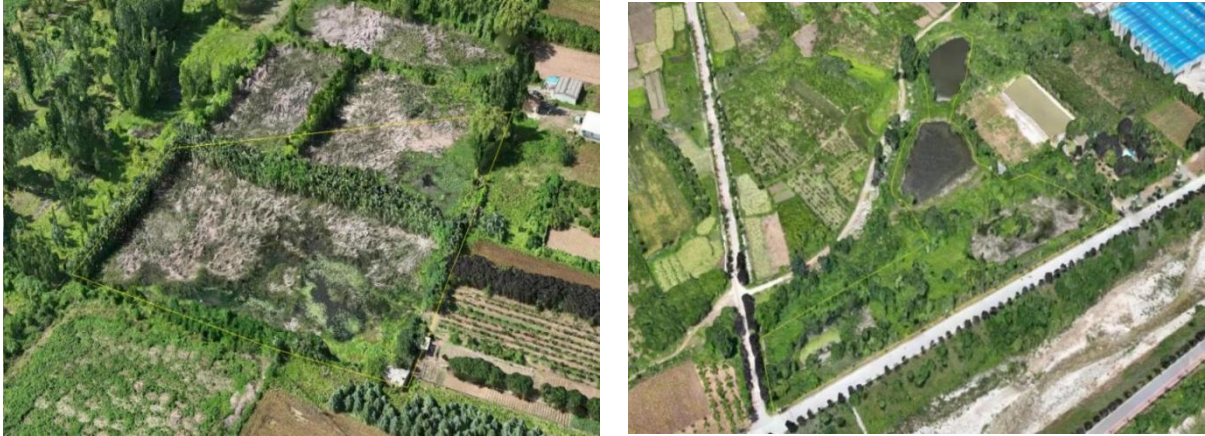
现状湿地退化

目所在区域属暖温带半湿润大陆性季风气候，干旱多风，降水较少而时空分布不均，干旱频率加大，地面径流量减少，河流水位下降，导致湿地板块水域面积缩减，水位下降，通过现场走访及卫片比对，根据卫片中及现场测绘现有湿地坑塘水域面积与市山水专班提供的项目范围内湿地资源图面面积进行比对后发现，项目范围内湿地退化面积已达 136.23 公顷。

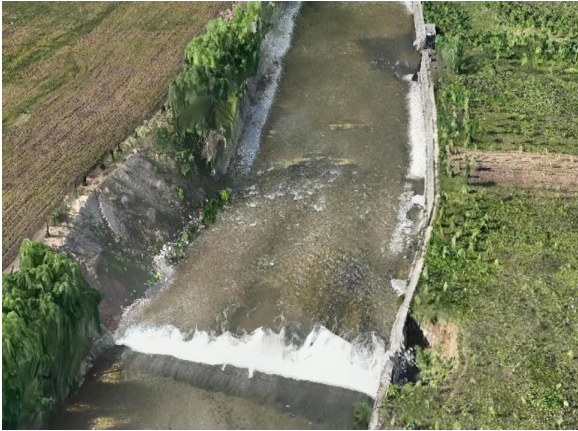
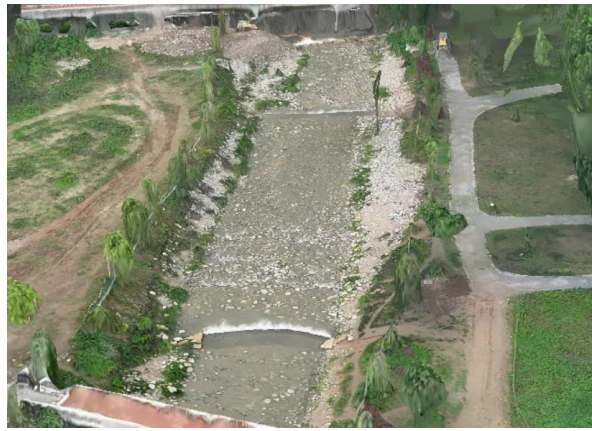
河岸冲刷及堆积物

由于河道水流冲刷，人为干涉等因素，部分河段岸线凌乱，坡面不规整，河道内漂石及泥沙淤积较多，部分临近村庄河段存在向河道内倾倒垃圾现象，导致部分河道断面狭窄，阻水严重，无法为动植物和微生物提供良好的栖息地，河道生态环境恶化。

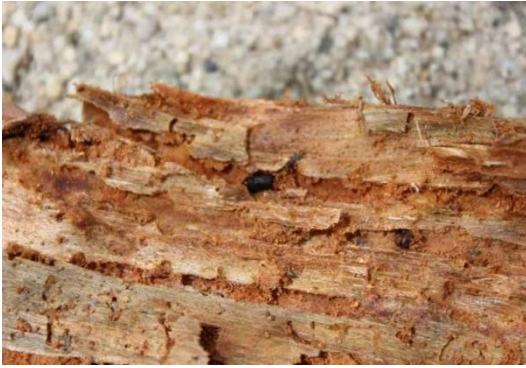
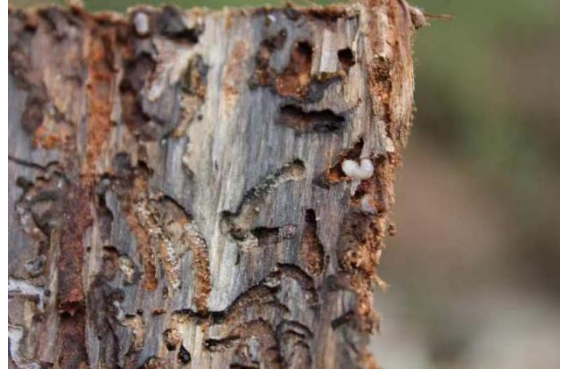
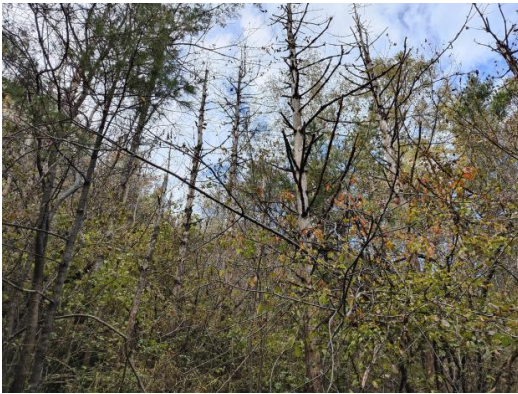
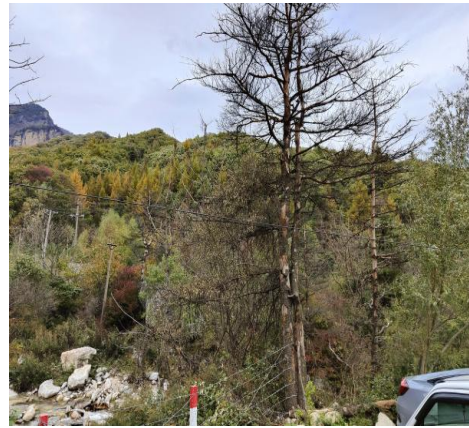
项目区华山松受虫害状况

2018年新发现松树枯死木13729株，取样1671株；2019年新发现松树枯死木12806株，取样251株；2020年新发现松树枯死木2870株，取样677株；2021年新发现松树枯死木4213株，

取样1163株；2022年新发现松树枯死木132株，取样27株；近5年累计发现松树枯死木33750株，剔除3789株取样木，剩余松树枯死木29961株。

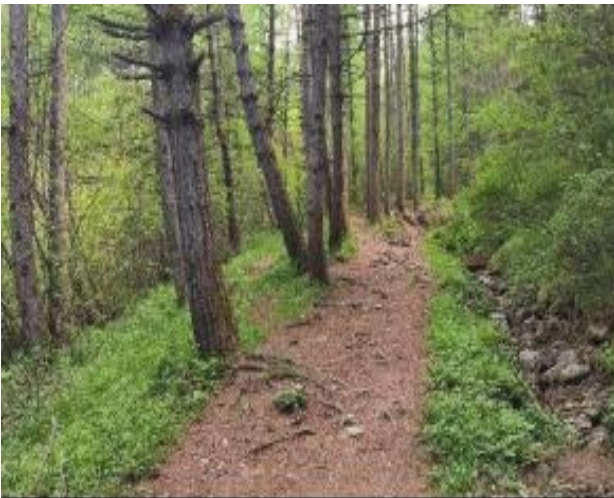
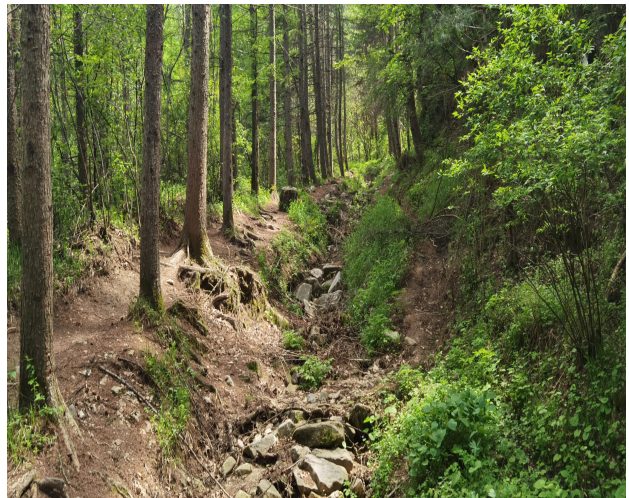
项目区现状防火通道和截排水沟

项目区内现状防火通道内部分区域不同程度的存在着杂灌覆盖路面、道路垮塌等问题，严重影响防火通道正常功能行使。一旦遭遇森林火灾，难以及时遏制灾情蔓延，急需提升改造。

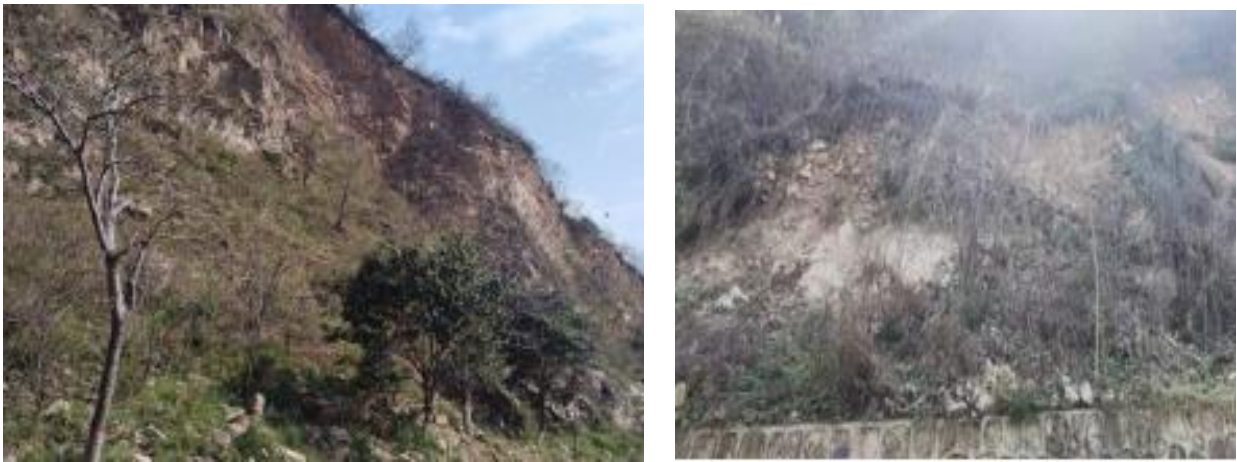
抱龙峪内水土流失治理点现状

现状河道受历年山洪暴雨冲击携带大量泥沙，造成一定程度的河道淤塞。河道由于集雨面积小，暴雨集中且强度大，汇流时间短，水流速度快，挟沙能力和冲刷能力强，其推移质和悬移质多。

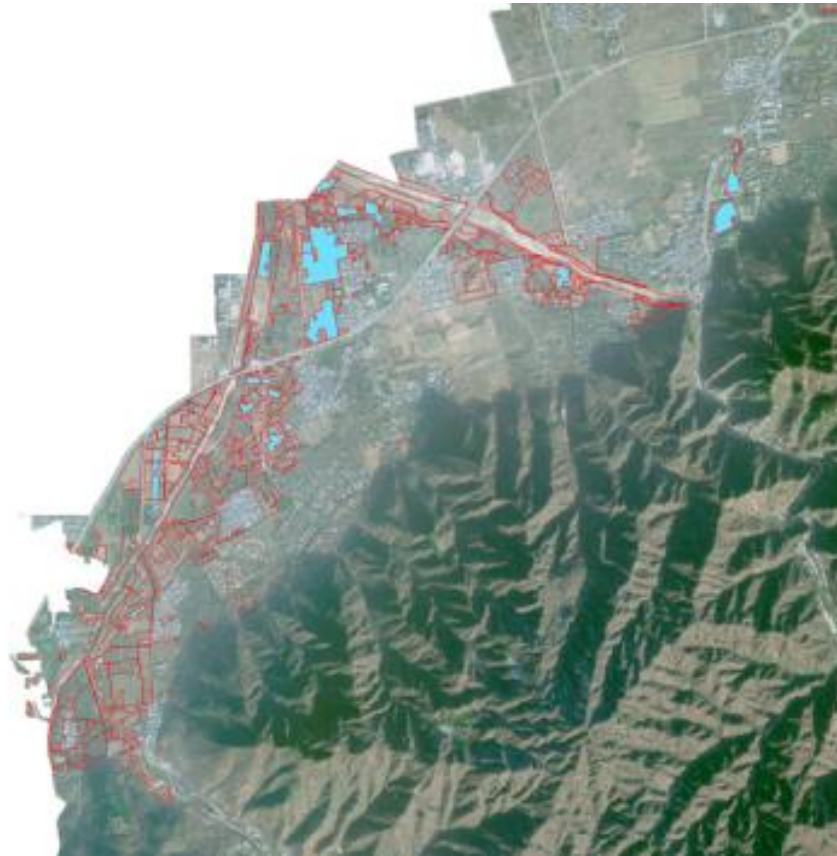
图 4.1-3 本次沔河和高冠河修复段工程分布

根据《陕西省人民政府关于公布陕西省重要湿地名录的通知》（陕政发【2008】34号）中长安沔河湿地被列为陕西省重要湿地名录第32号。长安沔河湿地范围从西安市长安区滦镇鸡窝子到咸阳市渭城区沔东镇沙冷村沿沔河至沔河与渭河交汇处，包括沔河河道、河滩、泛洪区及河道两岸1km范围内的人工湿地，涉及西安市长安区和咸阳市渭城区两个行政区域。本次工程涉及的是沔河湿地长安区段（沔峪口-西北工业大学明德学院段）、南山温泉至关中环线沔河两侧1km内的人工湿地（本次修复工程内容），工程在沔河湿地内主要进行现有垮塌岸堤修复，无清淤疏浚工程。

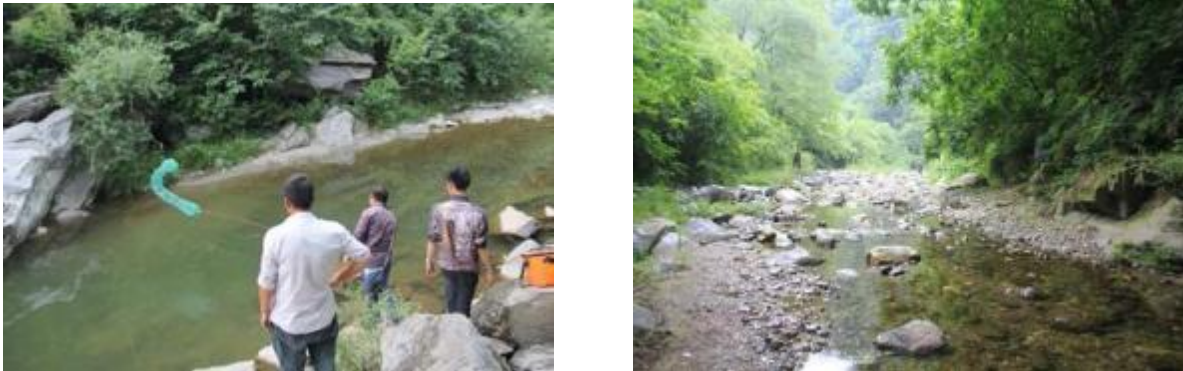
图 4.2-10 水生生态现场调查

鱼类调查的捕捞方法主要采用网捕的捕捞方法，结合河流实地情况，网捕采用1.5-2.5m 长的密眼虾笼，放入诱饵进行。见图 4.2-10。
