秦岭终南山世界地质公园生态环境治理

项目-翠华山国家地质公园 I 期工程

# 环境影响报告书

编制单位：陕西三绿环境工程咨询有限公司

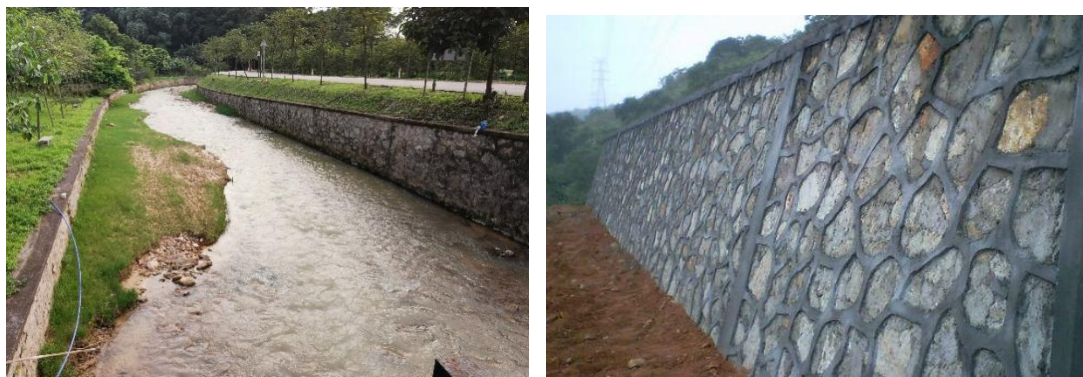
图3.2-1浆砌石挡墙型式

砌石类主要为传统的浆砌石和混凝土挡墙,挡墙材料就地取材,造价低且施工简单,是目前常见的挡墙型式之一。目前已建成护岸工程大部分采用浆砌石挡墙型式。

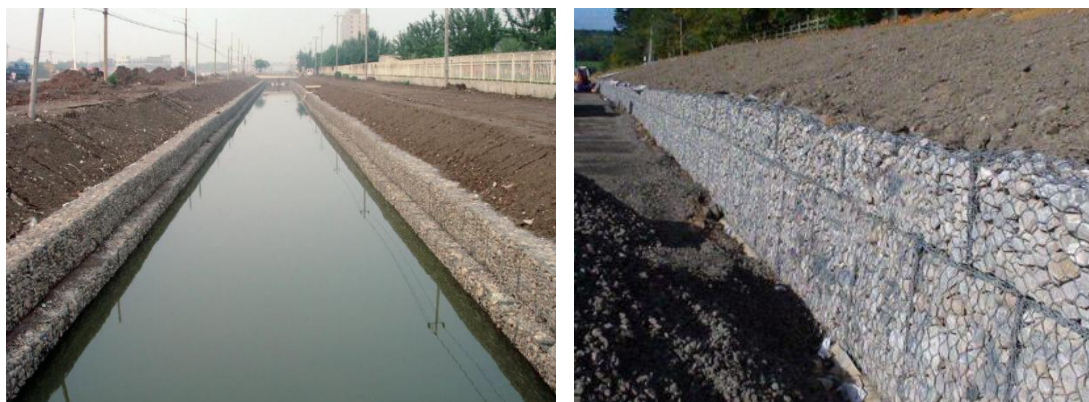
图3.2-2 网箱类挡墙型式

网箱类主要指格宾石笼或铅丝石笼等网箱逐层摆放形成的挡墙，多采用以机编钢丝网箱用钢丝编织，制成的网垫、网箱内填充合乎要求石块材料共同构成的防护结构。钢丝抗拉强度不小于400MPa，伸长率不小于12%，钢丝质量要求使用年限大于50年。格宾网垫铺平后覆土植草，可形成较好的生态效果，适用于河道流速大、冲蚀严重的河道中，且适用于软弱地基的河道中。

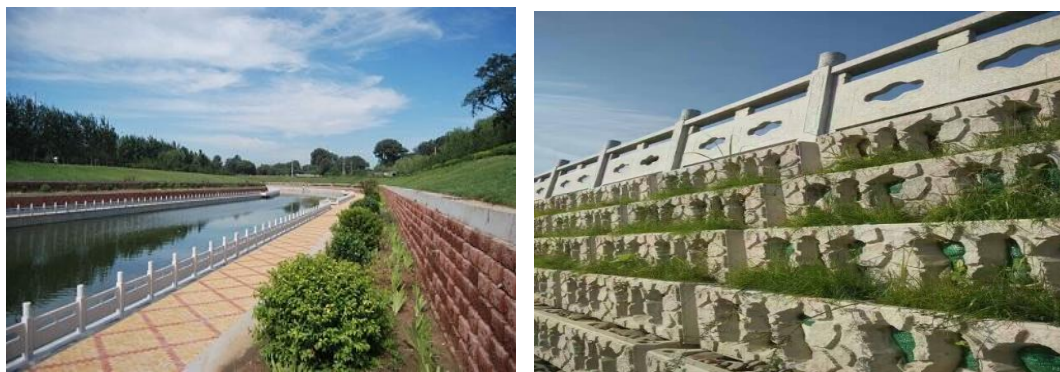
图3.2-3 生态混凝土块类挡墙

生态混凝土块主要是将草籽、腐植土、水泥、外加剂和水经混合拌制后，制成多孔隙预制块，草籽发芽后从砵孔隙中长出覆盖坡面，起到美化坡面的目的。抗冲能力较强，景观性较好，投资较大，耐久性差。

利用土方开挖形成的坡面进行码放，形成错落的梯面，可以有效增加河道的过水断面，框内还可以配合土工材料填充植土料，进行绿化植被的栽种，达到美化环境，提升生态景观效果。

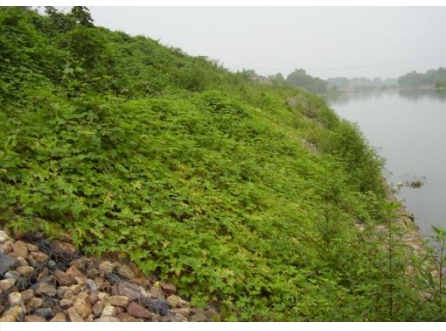
护岸型式	主要优缺点	工程样图	单价 (元/m <sup>2</sup> )	抗冲流速	备注
①格宾石笼护坡	柔性很好，能够很好地适应地基变形，不易产生垮塌、断裂等破坏，抗冲刷能力较强；护坡表面空隙较大，植被易生长，透水性好，有利于内外水的循环，保障了水流与河岸的水土交换；适用于当地有丰富块石料的地区。

262.50	4.2m/s ~ 6.4m/s	比较方案
②蜂巢网格护坡	材料轻便、耐磨损、化学性能稳定、运输便利。主要用于路基加固；不耐冲刷，可用于水流速度较小的湖体岸坡等。

格宾石笼护坡具有很好的柔韧性、透水性和防浪能力等优点,结构能进行自身适应性的微调,不会因不均匀沉陷而产生沉陷缝等,整体结构不会遭到破坏。施工简单,而且具有较好的生态性。由于生态格网的空隙较大,因此在石笼上覆土或填塞缝隙里,经多年长时间的积累后,能在岸坡生长出部分植物。

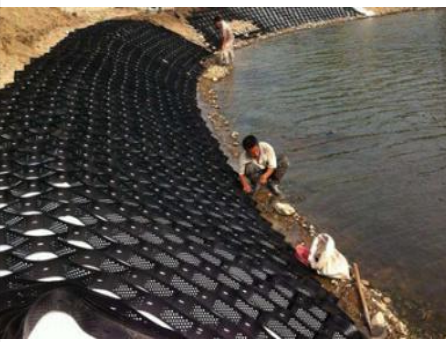
123.37	≤4.0m/s	比较方案
③生态袋护坡	就地取土不需要其他建筑材料，节约资源；就地装填土料逐个铺设码放，施工简便；对基础变形的适应性较好；护坡结构稳定，抗冲流速往往小于3m/s；生态袋寿命较短，在城郊段容易受人为破坏。常用于不过流坡面绿化。

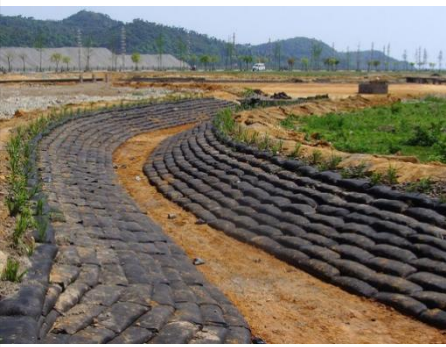
100.00	最大约 3.0m/s	比较方案
④草皮护坡	边坡可绿化，可固土防低流速水冲，施工简单，更换、维护成本较低，无法适应流速较大的河道岸坡。

生态模袋挡墙护坡是利用聚丙烯(PP)或聚酯纤维(PET)制成的袋，经加工成双面针刺无纺布特殊连接扣和拉筋带将各生态袋及边坡土体连成一体的一种柔性生态变坡，对平面不均匀沉降的适应性强，结构稳定；材料环保，具有透水、透气、不透土的特性；有利于植物生长，通过喷播或栽植可全坡面绿化，植被的发达根系与坡体结合成一个整体，使结构和生态绿化一次实现。但是生态袋的质量、加筋材料的好坏、袋内土营养成分、草籽的出芽率、施工操作规范程度、后期的管养等都影响护坡绿化的效果，生态袋护堤工程一般耐久性差，但较难满足几十年的使用寿命要求，一旦损毁需要修复，就面临更换率较高，相应增加管护成本。

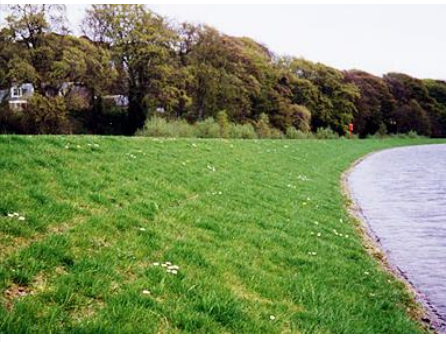
30.00	1.5m/s ~ 3.0m/s	比较方案

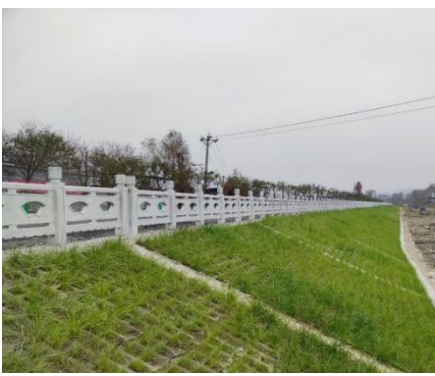
护岸型式	主要优缺点	工程样图	单价 (元 /m <sup>2</sup> )	抗冲流速	备注
⑤ 铰接 联锁 块护 坡	单个砼块自重大,整体抗倾覆、抗冲刷能力强;对水流冲刷下的中小规模变形具有高度的适用性;预制块提前预制,工期便于安排,施工简便、受气候干扰小,且适宜于机械化操作,施工质量和工程进度均有保证。抗冲刷能力强,适合山区流速大的河道。

135.00	4.0m/s ~ 6.0m/s	推荐 方案 1
⑥ 加筋 麦克 垫护 坡	能够很好地适应地基变形,护坡表面空隙较大,利于自然土的沉积,植被易生长,透水性好,有利于内外水的循环,保障了水流与河岸的水土交换。抗冲刷性能较好。

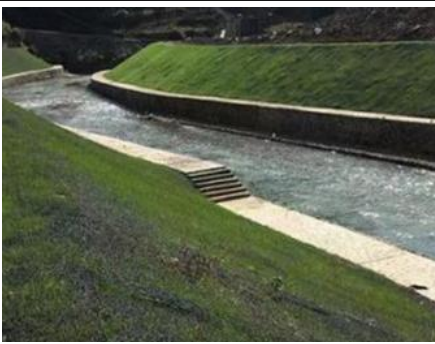
70.00	在有植 被条件 下其抗 冲流速 在 3.65m/s ~ 6m/s	推荐 方案

综上对各类护岸材料的经济技术比选,根据本次太峪河生态治理的要求,结合现状情况及治理过程中的生态修复方案和景观性要求,借鉴已建河道的护岸型式,最终选择加筋麦克垫方案为河道生态改造的推荐方案。一方面抗冲刷效果好,另一方面较生态、较美观、耐久性好。

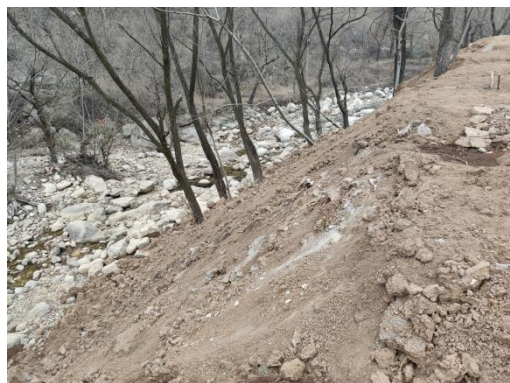
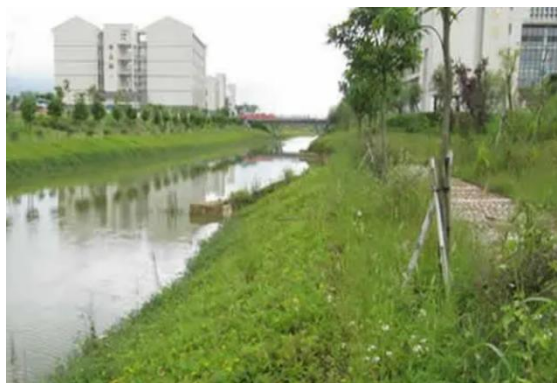
现状护坡

治理后效果图

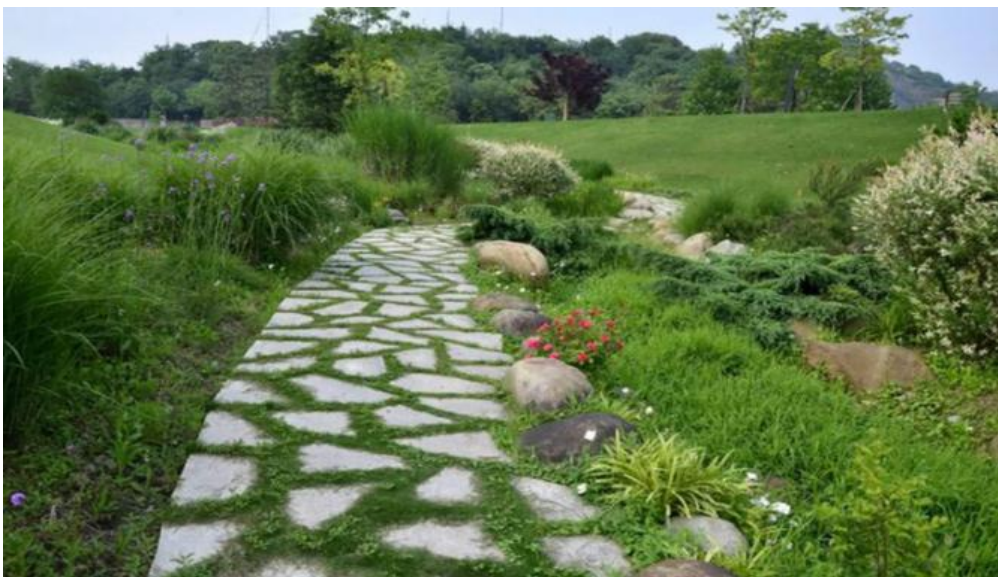
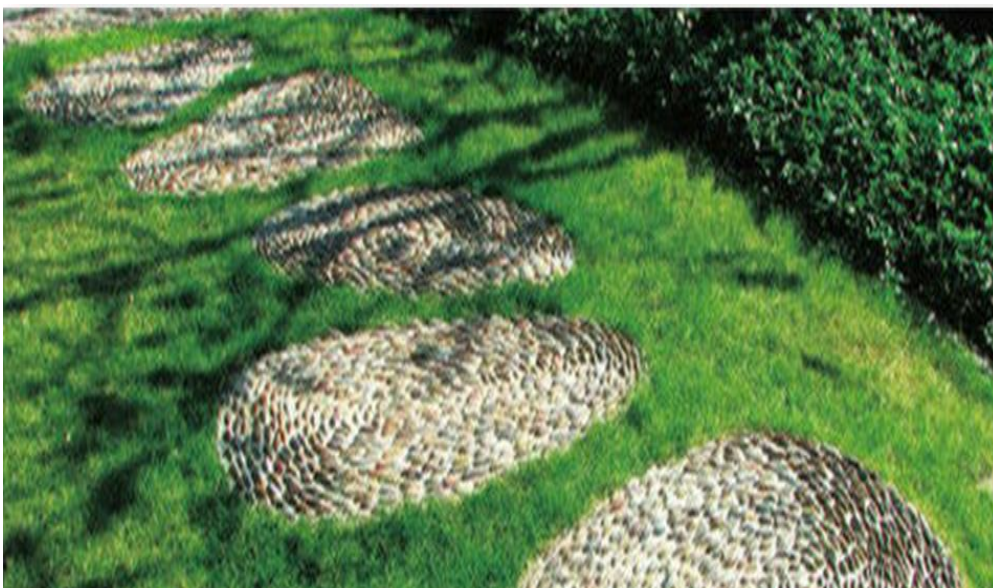
结合生态堤岸整治，在太峪河翠华山国家地质公园博物馆上游段右岸增设1.5m宽森林巡护通道1条，道路铺装材料就地取材，利用河道疏浚料铺装为嵌草路面，在块料路面铺装时，在块料与块料之间，留有3-5cm的缝隙，在其间填入培养土，然后种草。在满足巡护通道功能的同时又能保障其生态性。

按照疏浚物的粒径大小不同可分别采用图5.4-4及图5.4-5两种不同的铺装形式。

图3.2-5 园路铺装示意图1

图3.2-6 园路铺装示意图2

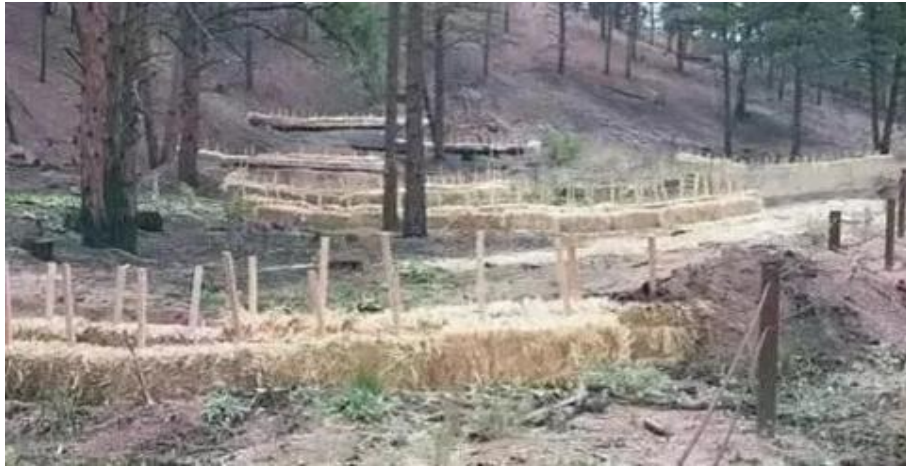
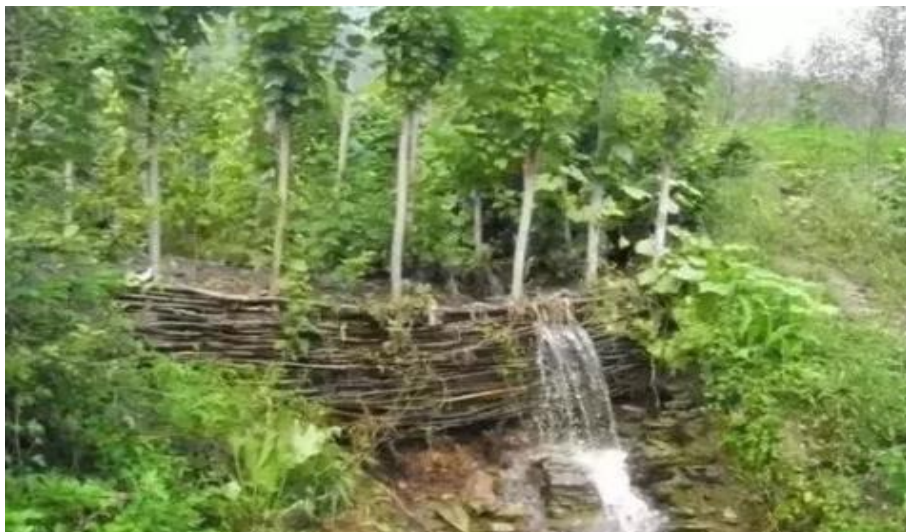
本次植物型谷坊拟采用柳谷坊，在沟道上游段沟底横向用活柳桩成排栽入土中，用柳梢编织成篱，然后用土料堆填而成的防止沟道下切的拦挡建筑物，又称柳桩编篱谷坊。

图3.2-7 柳谷坊示意图1

图3.2-8 柳谷坊示意图2

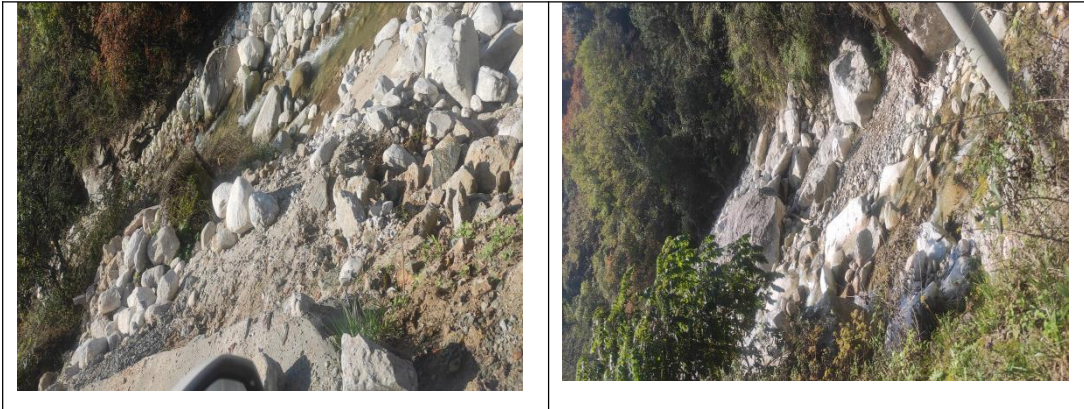
图 3.2-18 水土流失现状图

通过现场调查与走访、资料收集、卫星遥感影像解译、无人机航测、Arcgis数据分析等方法分析获知, 水土流失造成土层减薄而肥力下降, 河流沟道损毁, 水库湖潭淤积报废, 很大程度降低了防洪和抗旱能力, 频繁暴雨与严重水土流失

交织，特别是突发性水土流失更是直接造成毁灭性灾害。同时，水土流失是面源污染的载体，随着水土流失量的增加，面源污染物随水土流失进入江河水系污染源。秦岭地区山大沟深、地形支离破碎，居民居住分散，以及生态旅游开发，大量生产垃圾和生活污水进一步加剧了面源污染，威胁水质安全。

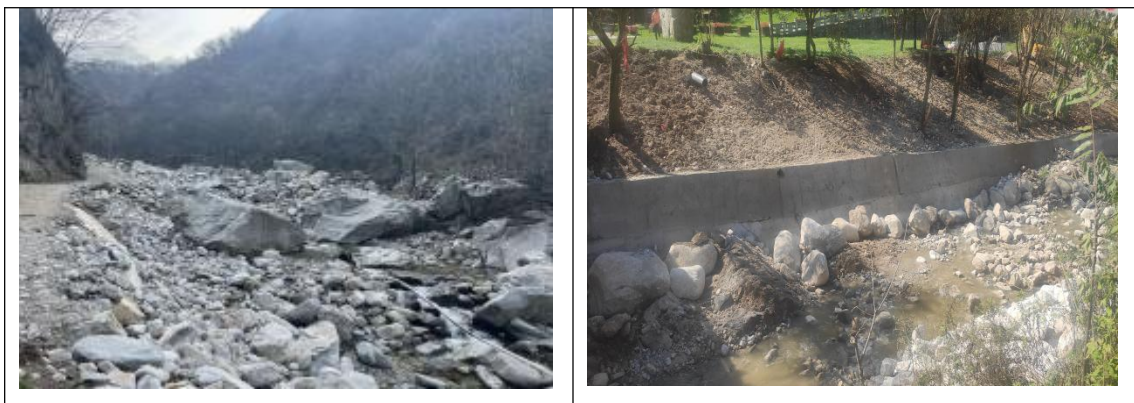
图 3.2-19 河道现状图 1

2021年及2022年汛期，陕西多地遭遇多年罕见强暴雨，关中地区秦岭北麓多处峪口洪水泛滥，太峪河也经历多次洪水过程，对流域内的翠华山国家地质公园园区大量设施造成水毁，将河道岸坡附近林木及草坪等大面积破坏，园区受灾点多。同时因太峪河属高山峡谷型河流，河床纵坡陡，汛期洪水暴发河水流速高、水量大，致使园区河谷内河道、路基、堤岸、堤岸植被等受损严重，河道生态环境遭到破坏，此外，部分河段为浆砌石护坡，修建年代不一，质量参差不齐，亟待修复及生态改造。

通过遥感解译和现场调查核查，项目区河流沟道两侧现状以天然岸坎为主，局部挡墙遭受严重水毁，沟道岸线混乱，破损严重，抗冲刷能力较差，防洪标准低。特别是2022年1月-11月，项目区暴雨频发，秋雨雨量创历史之最。2022年全省平均降水量556.3毫米。由于降水极端性强，雨量强大，暴雨过程多，持续时间长。项目区河流沟道受暴雨影响严重，河岸线不稳定，部分河岸出现坍塌，河流沟道基岸冲毁严重，排水防洪能力受限。初步确定河流沟道防洪问题需要进行水毁河流沟道段生态修复治理，长度共计9.1km。其中翠华山地质博物馆上游3.5km以全线生态修复堤岸及岸坡护堤林带为主，下游5.1km主要以局部岸线加固修复以及沿线生态护堤林等设施为主。

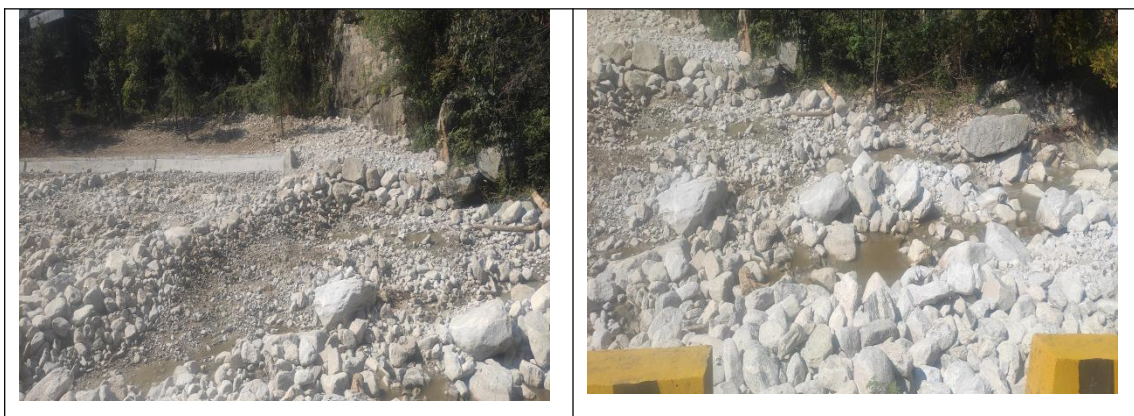
图 3.2-20 河道现状图 2

受洪水灾害影响，河道沿线基本被巨石、漂石以及大粒径卵石阻塞，造成过流断面变小，过流不畅，严重破坏了河道生态环境，无法为动植物提供良好的栖息地，加之原河道范围内修建多处硬质跌水以及堰坝，天然河道在此形成的自然高差影响河流中鱼类洄游生息，供野生动物迁徙的联通两岸的生态廊道等设施损坏。

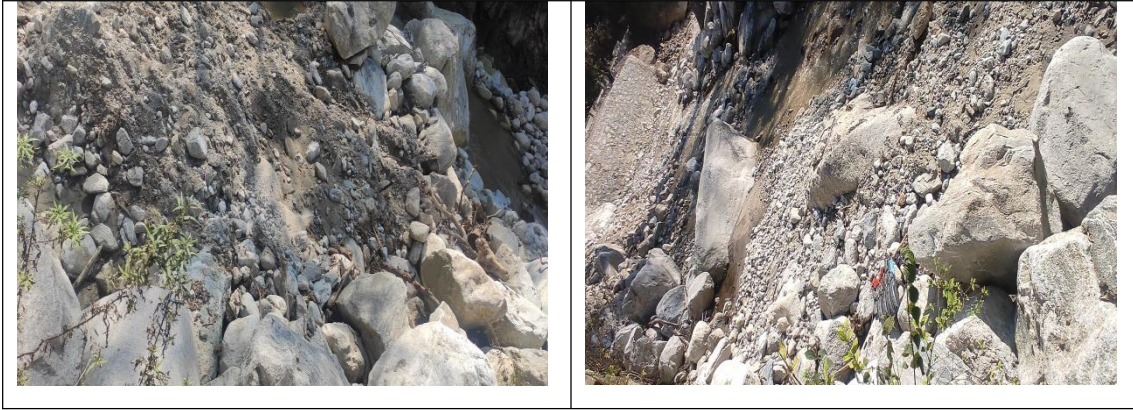
图 3.2-21 河道现状图 3

已建河道堤岸多采用混凝土、浆砌石等硬质护岸形式，局部为现状堆土边坡，现场调查显示为临河侧农家乐为扩充停车场面积堆土修建，压实度较差，防冲能力弱。河道堤岸水毁，生态性较差，生态性较差，不但在观感上没有水清岸绿植被茂盛的生态效果，而且硬质护坡一定程度上也阻断了河道生物与陆地生物的生态廊道，缺乏植物措施复绿。

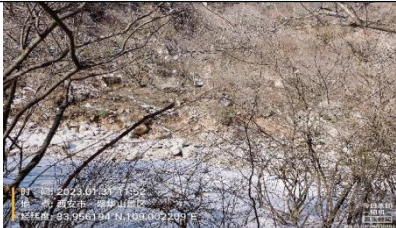
土质岸坡	两岸均无防护设施	1、堤岸无防护措施，易造成水流冲刷； 2、易形成岸坡水土流失；	1、左岸岸坡挡土墙支挡； 2、墙趾大粒径卵石压脚； 3、堤顶水保林设施	上游段
2	X:3759373.20 Y:592638.70

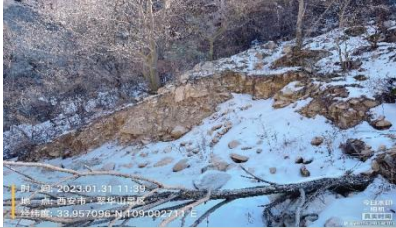
土质岸坡	两岸均无防护设施	1、堤岸无防护措施，易造成水流冲刷； 2、易形成岸坡水土流失；	1、右岸岸坡挡土墙支挡； 2、坡面水保林设施	上游段
3	X:3759760.85 Y:592753.43

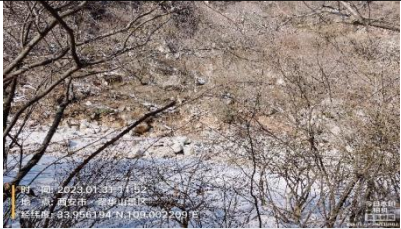
土质岸坡	两岸均无防护设施	1、堤岸无防护措施，易造成水流冲刷； 2、易形成岸坡水土流失；	1、左岸坡挡土墙支挡； 2、墙趾大粒径卵石压脚； 3、堤顶水保林设施	上游段
5	X:3759849.43 Y:592724.10

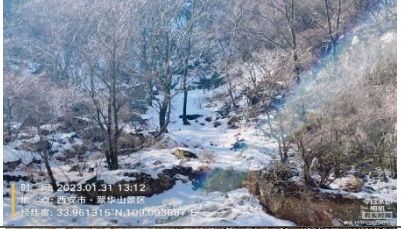
支沟口	左岸有一小岔沟汇入	1、堤岸无防护措施，易造成水流冲刷； 2、易形成岸坡水土流失； 3、支沟汇入处易形成水土流失	1、左岸支沟口新建谷坊； 2、岸坡水保林设施。	上游段
6	X:3760100.14 Y:592689.13

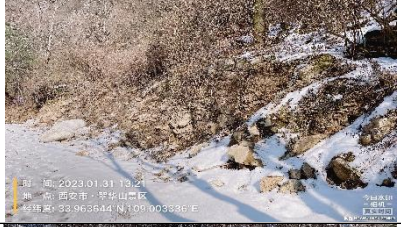
土质岸坡	两岸均无防护设施	1、堤岸无防护措施，易造成水流冲刷； 2、易形成岸坡水土流失；	1、右岸坡挡土墙支挡； 2、坡面水保林设施。	上游段
7	X:3760198.58 Y:592640.72
